UNIVERSIDAD PÚBLICA DE EL ALTO
VICERRECTORADO
DIRECCIÓN DE INVESTIGACIÓN CIENCIA Y TECNOLOGÍA
INSTITUTO DE INVESTIGACIÓN DE INGENIERÍA CIVIL

**“DETERMINACIÓN DEL ÍNDICE DE RUGOSIDAD INTERNACIONAL IRI
CON EL RUGOSÍMETRO MERLIN, EN LAS VÍAS PRINCIPALES DEL
DISTRITO 8 DE LA CIUDAD DE EL ALTO”**

2022

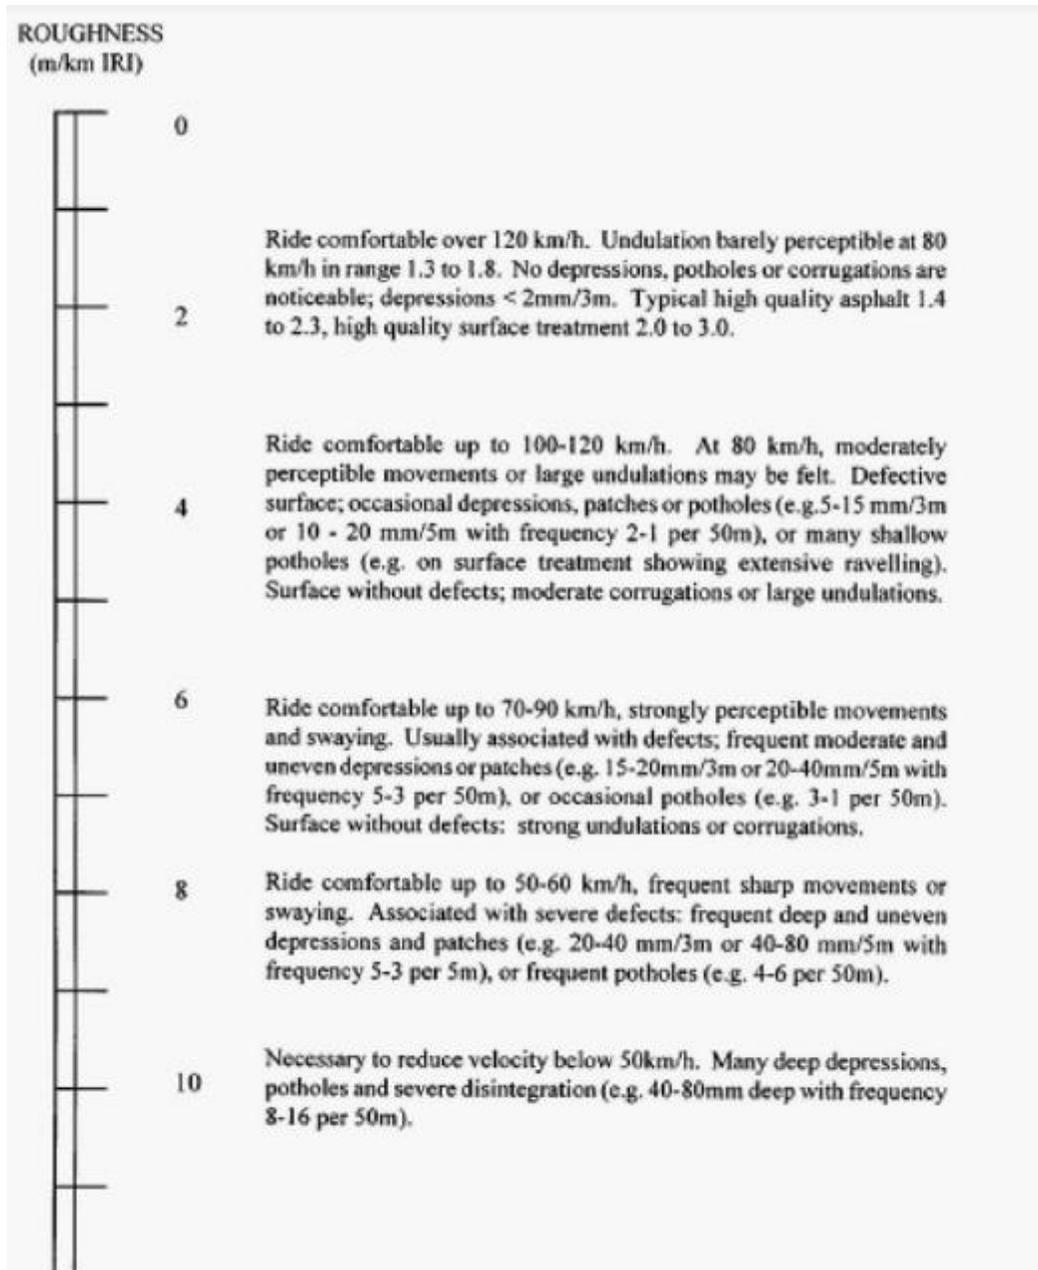
Figura 1: Escala de caracterización de carreteras pavimentadas con concreto asfáltico o tratamiento superficial, a partir del IRI

En 1986, el Banco Mundial presentó valores de IRI típicos para diferentes condiciones superficiales de la carretera (para carreteras pavimentadas y para carreteras no pavimentadas). Ver figuras siguientes.

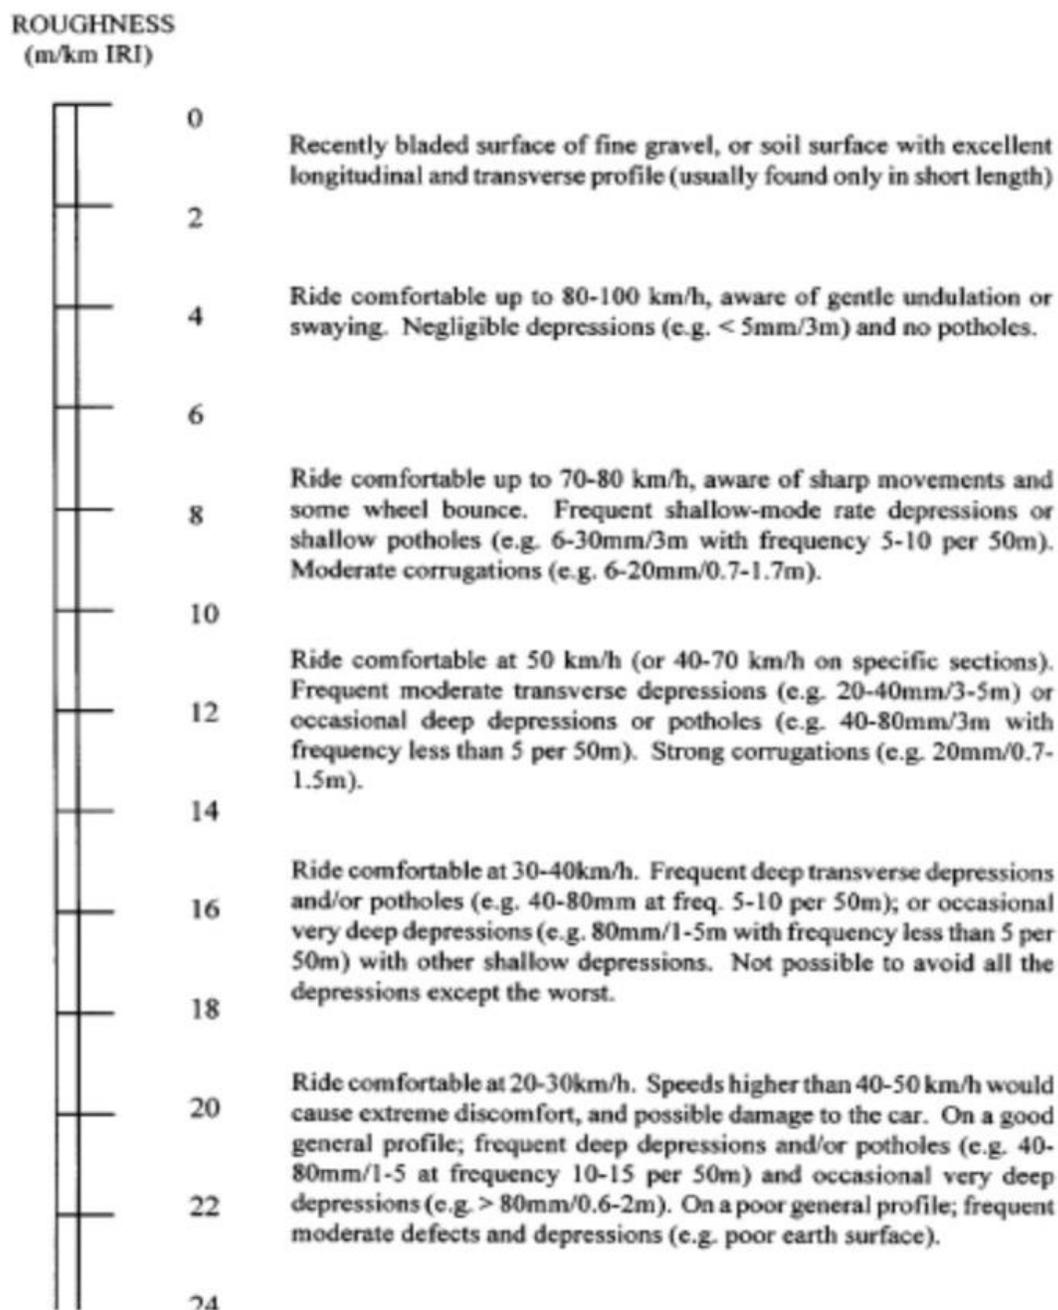
Figura 2: Escala de caracterización de carreteras no pavimentadas (con superficies de grava o tierra), a partir del IRI.

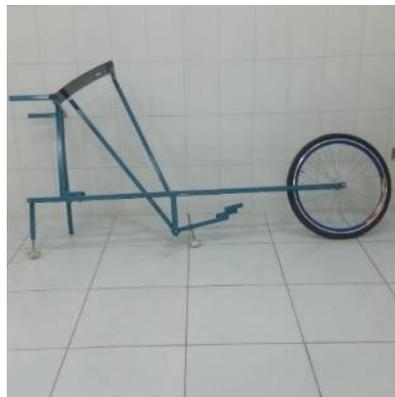
Figura 3: Rugosímetro MERLIN

La determinación de la rugosidad con el Rugosímetro Merlín está sustentada en apreciar la desviación del terreno frente a una cuerda promedio, el Merlín mide el desplazamiento vertical entre la superficie de la vía y el punto intermedio de una línea imaginaria (valor constante). Este desplazamiento se conoce como “desviación respecto a la cuerda promedio” (Reyes B, 2020, pag.17)

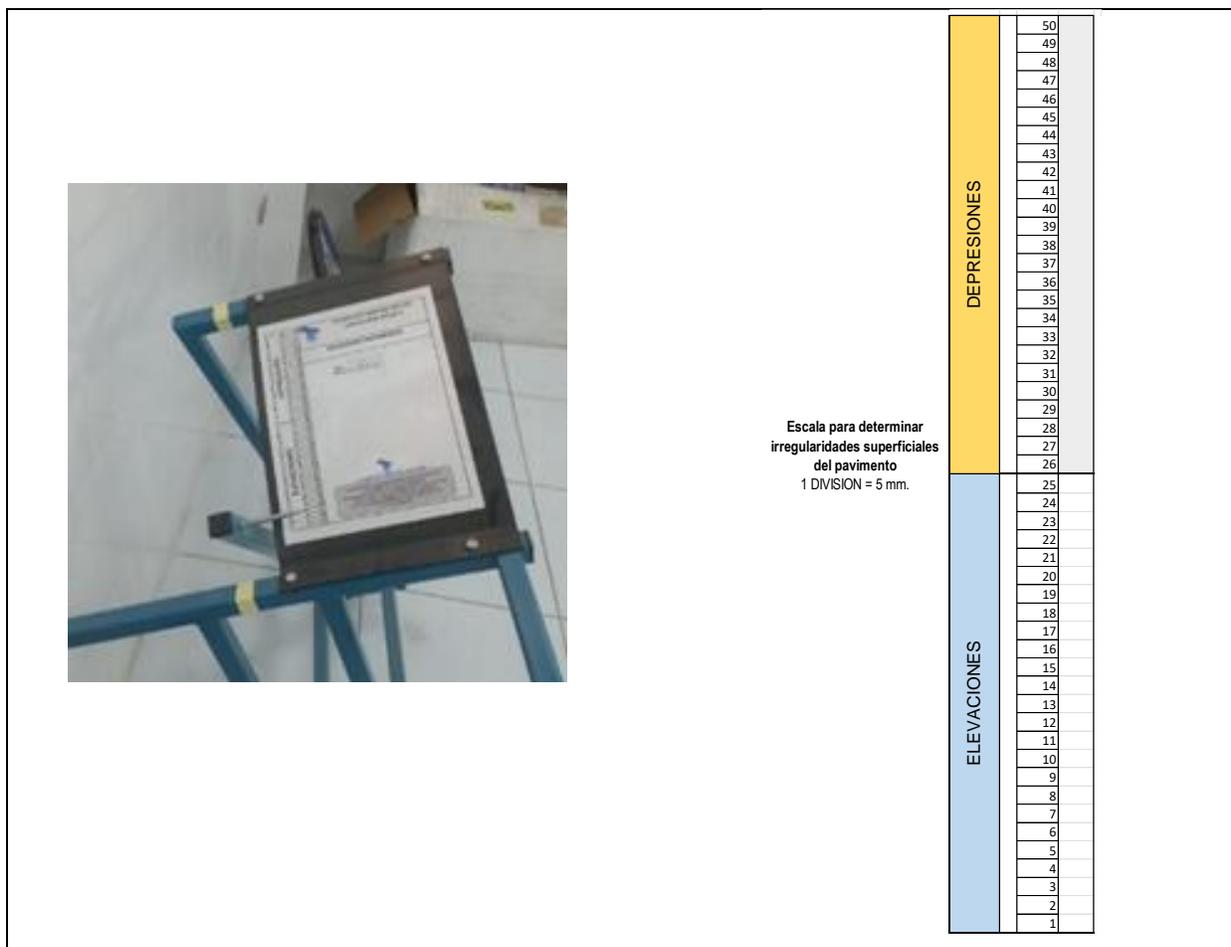
Figura 4: Escala para determinar la dispersión de las desviaciones de la Superficie de Pavimento respecto a la cuerda promedio (Sobre esta se efectúan las lecturas)

Para registrar los movimientos del puntero, se utiliza una escala gráfica con 50 divisiones, de 5 mm de espesor cada una, que va adherida en el borde del tablero sobre el cuál se desliza el puntero. (Del Águila Rodríguez, Pablo, 1999)

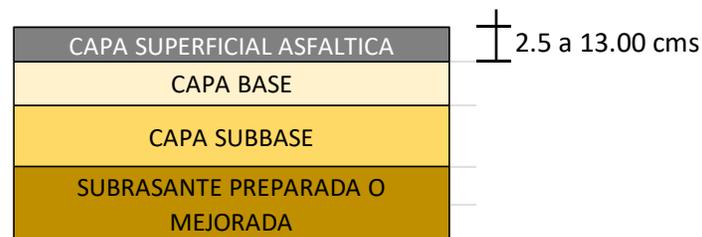
Figura 6: Capas componentes de un pavimento flexible

Se encuentran constituidos de materiales asfálticos o bituminosos y de material granular. Es decir, se caracterizan por contar con un revestimiento asfáltico construido sobre una capa base y una capa sub-base, ambas poseen características determinadas por las especificaciones y están constituidas de material granular que se acomoda sobre el suelo de soporte denominado subrasante. Si se trata de tratamiento superficial, su espesor aproximado es 2.5 cms, si es concreto asfáltico es mayor a 5 cms.

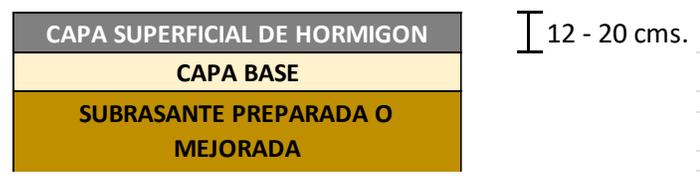
Figura 7: Capas componentes de un pavimento rígido

Están constituidos por losas de concreto hidráulico vaciadas sobre capas de materiales con características especificadas.

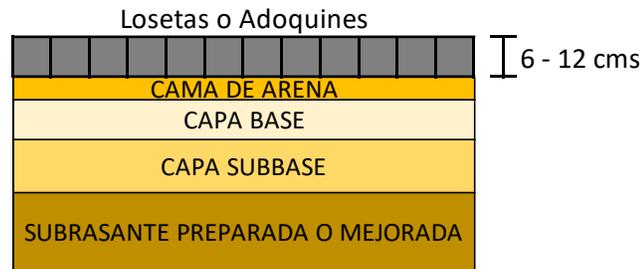
Figura 8: Capas componentes de un pavimento articulado

Están contruidos por bloques prefabricados, iguales entre sí y ubicados sobre una delgada capa de arena.

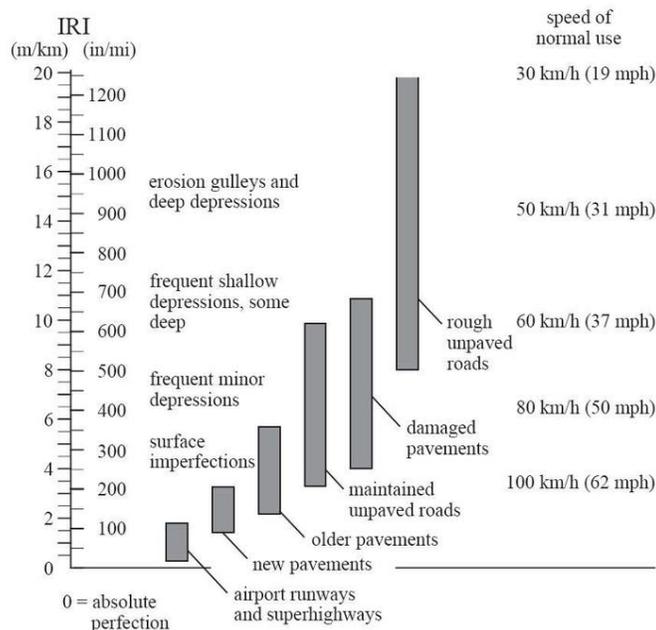
Figura 9: Escala estándar empleada por el Banco Mundial para la cuantificación del IRI en diferentes tipos de vías.

En la siguiente figura se muestra los valores típicos de IRI para distintos tipos de estructuras de pavimento, según las experiencias del Banco Mundial en diversos países.

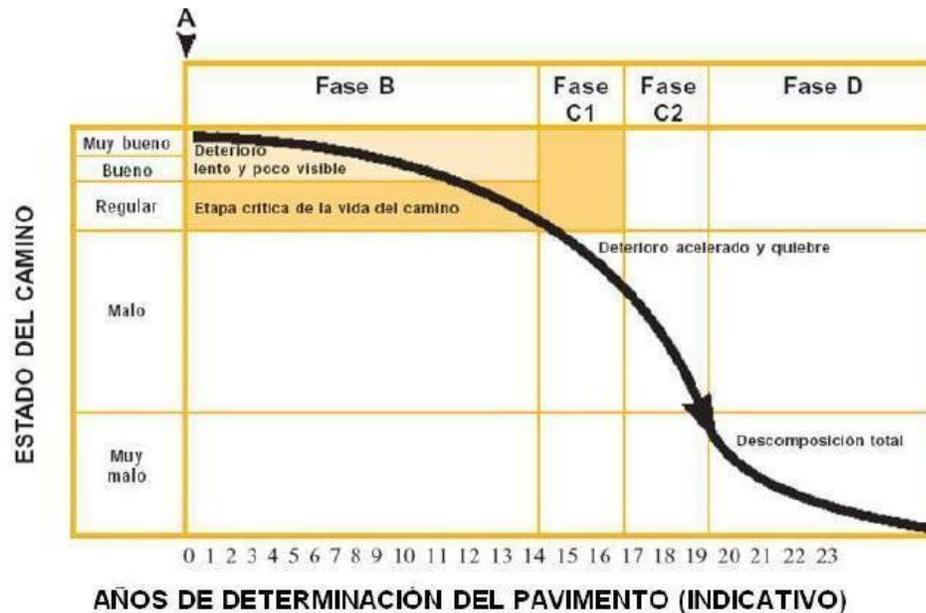
Figura 10: Representación típica del avance del deterioro de un camino respecto al tiempo.

La disminución de la calidad de la capa superficial se presenta en 3 etapas: la primera etapa (fase B) presenta un deterioro poco significativo (lento y poco visible) y se produce en los primeros años de explotación, la segunda (fase C1) presenta un deterioro más pronunciado que la primera (etapa crítica de la vida de un camino), y debe considerarse iniciar un programa de mantenimiento para detener el deterioro, la tercera tiene característica de deterioro acelerado, debido a que en pocos años el nivel de servicio cae dramáticamente, por lo que debe realizarse una reconstrucción total del mismo (Instituto Mexicano del transporte, 1998).

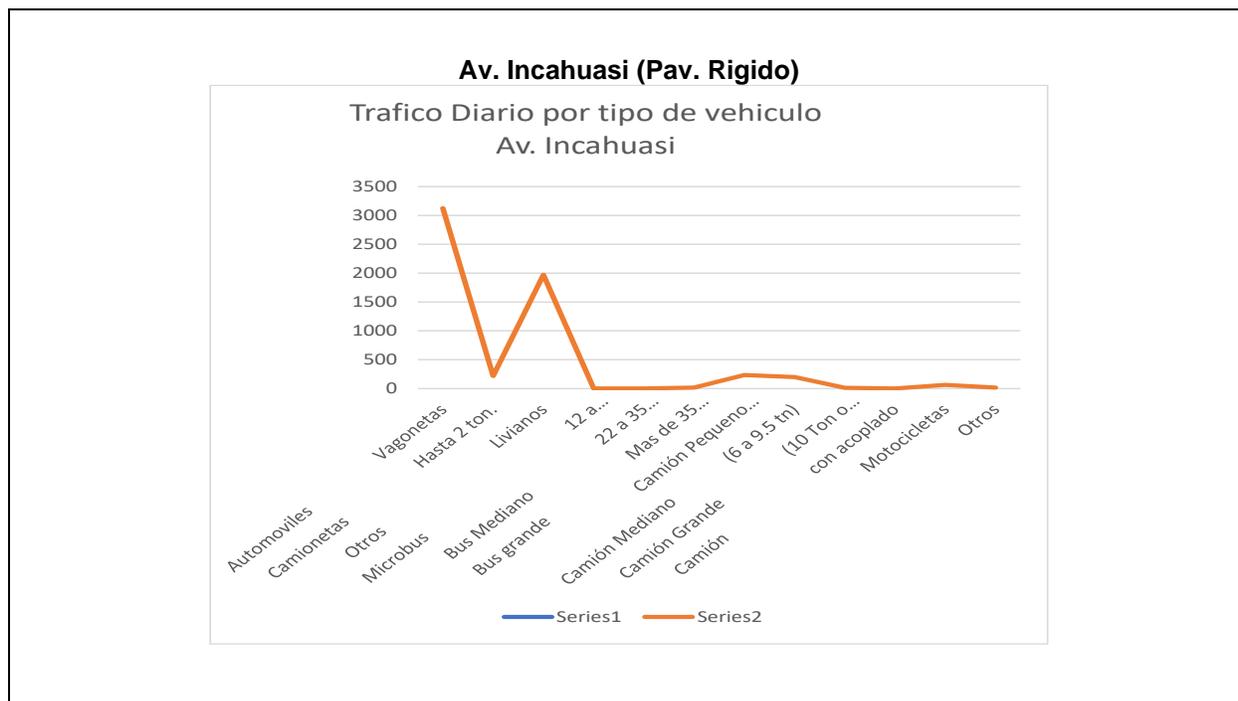
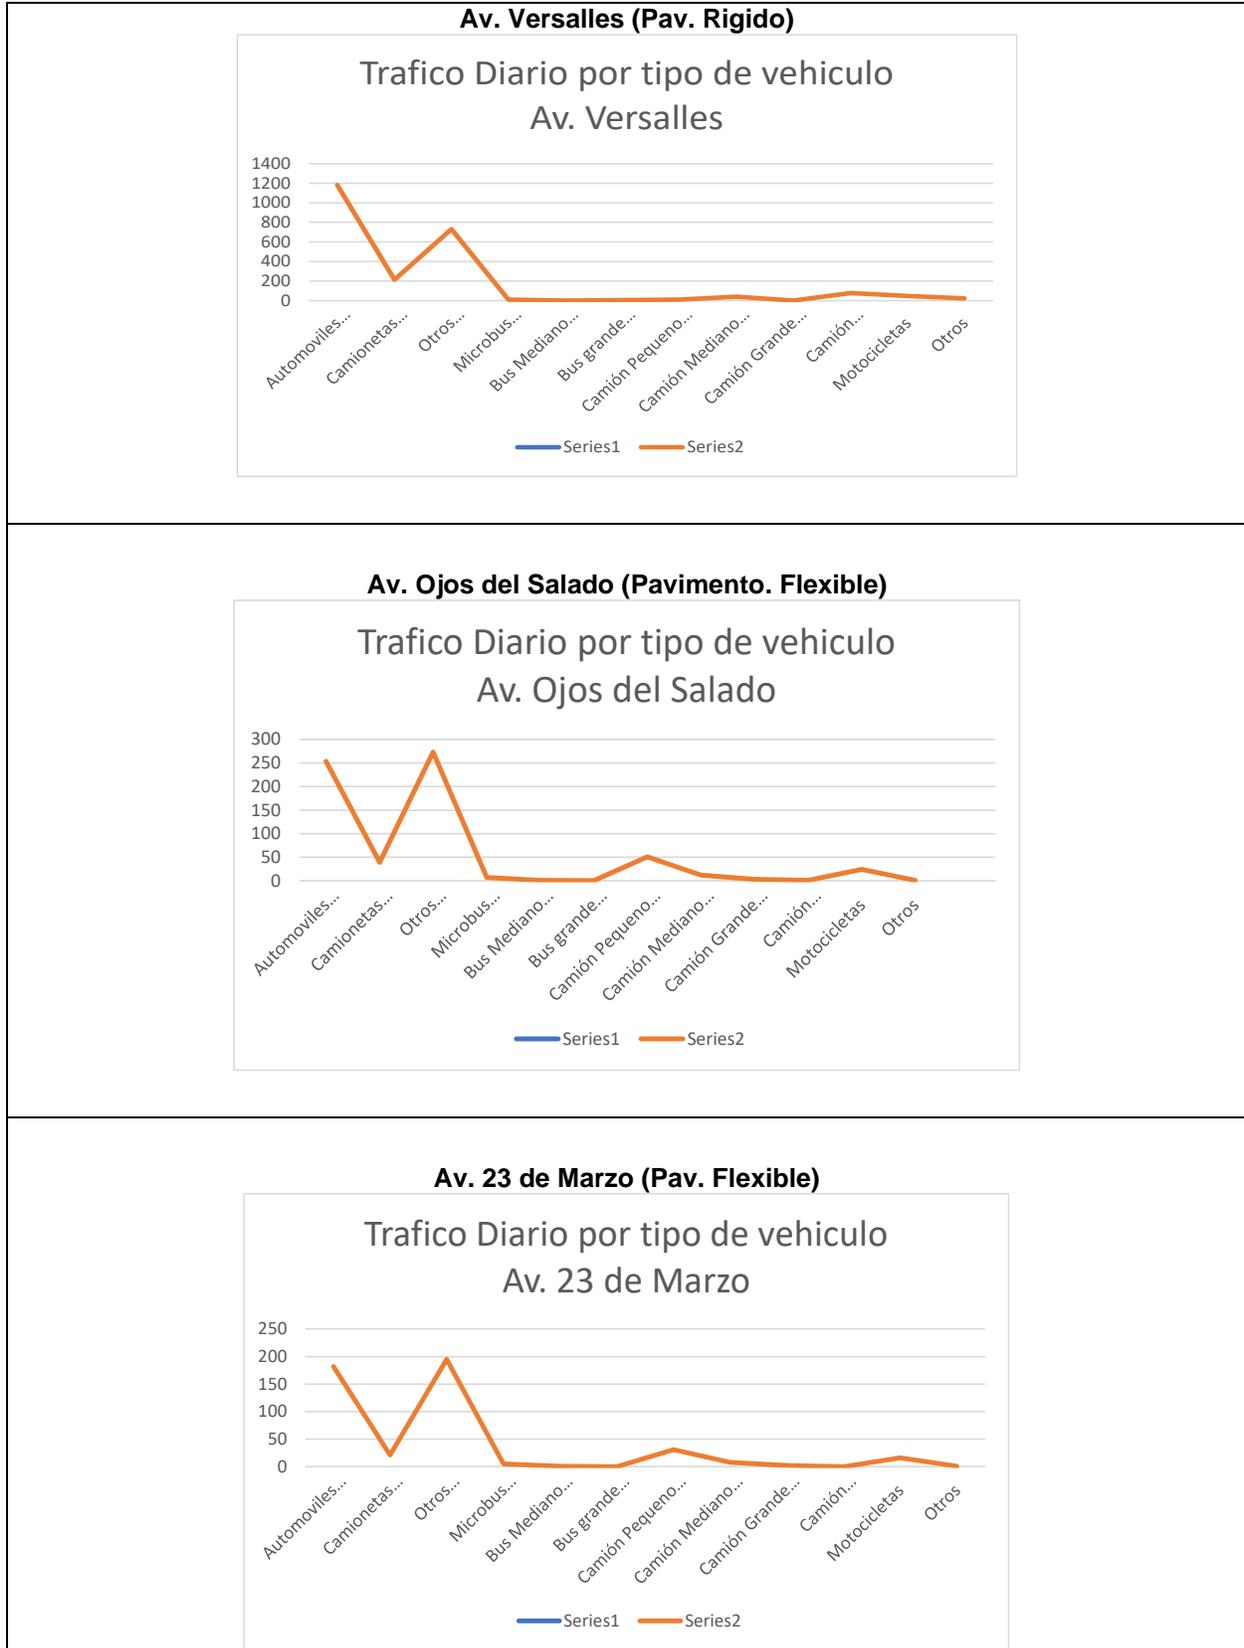
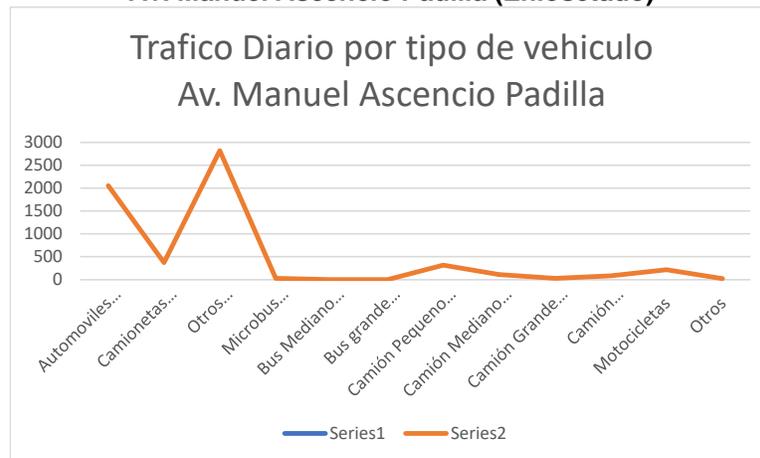
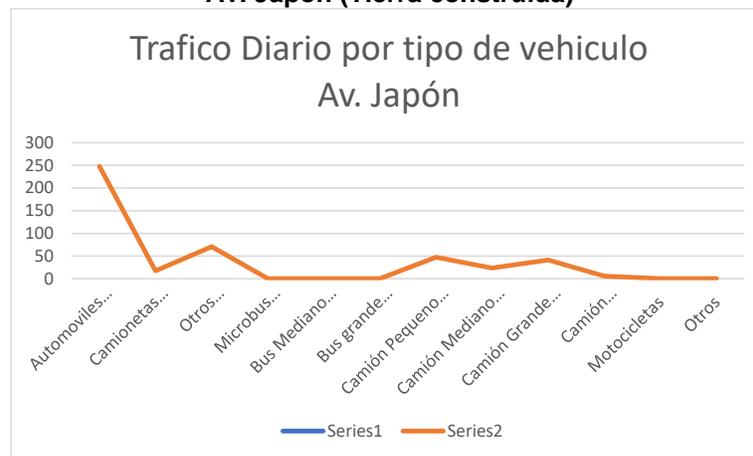
Figura 13: Tráfico diario por tipo de vehículo

En todos los casos, la composición del tráfico muestra la preponderancia de los “vehículos livianos” y de “otros livianos”. Eventualmente también se anuncian los camiones pequeños, los camiones medianos y las motocicletas.

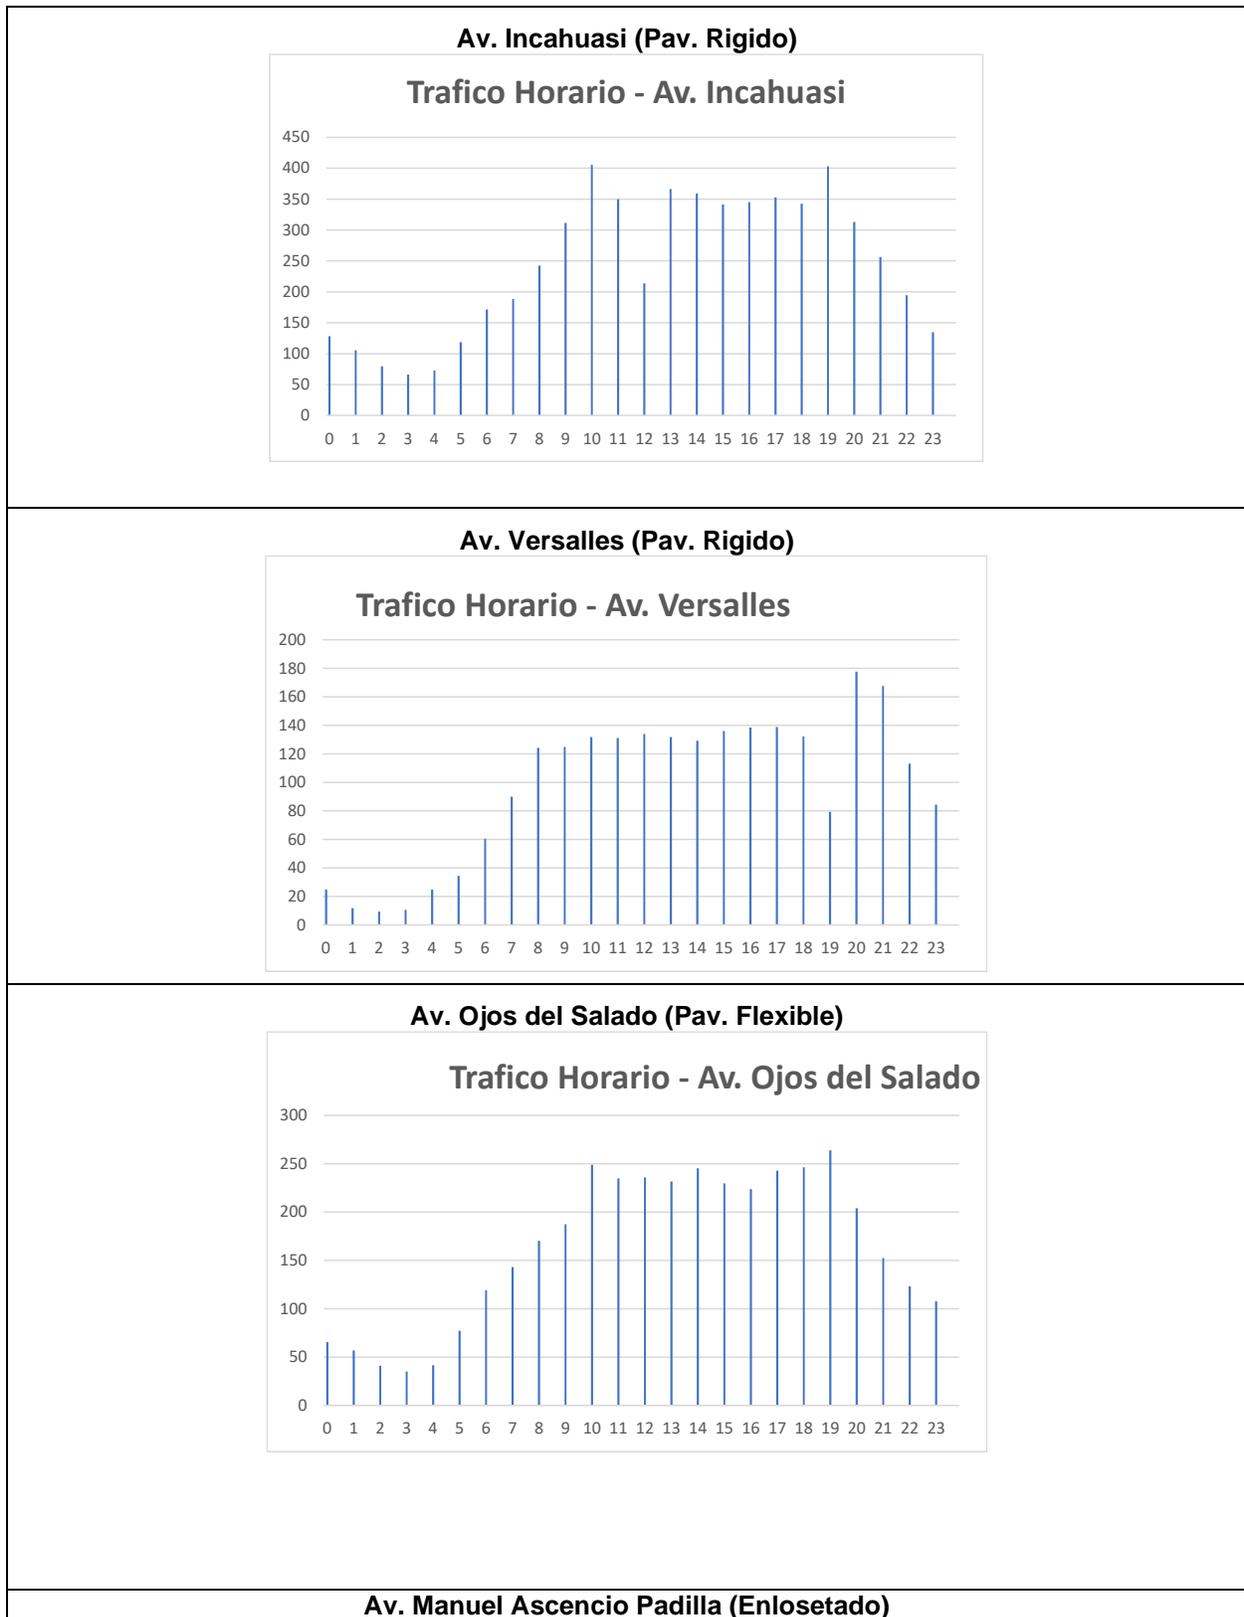
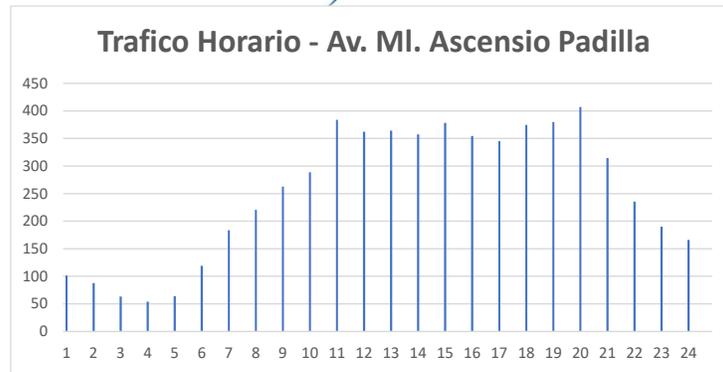
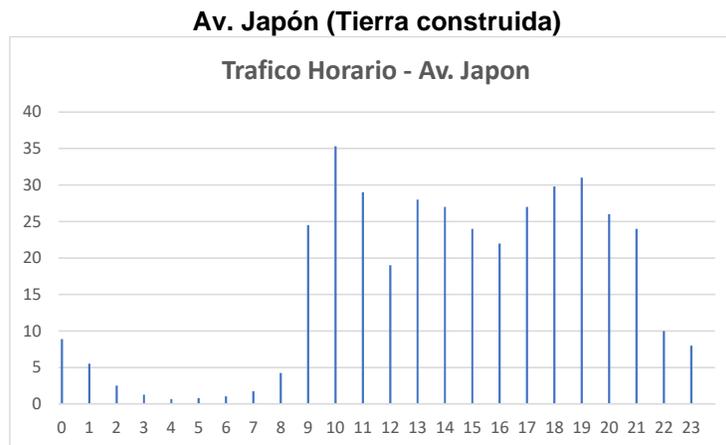
Figura 15: Histogramas del tráfico horario

En todos los casos, no existe una hora-pico evidente, en realidad alrededor de las 10:00 de la mañana se incrementa de manera notoria el tráfico. La hora-pico nocturna parece encontrarse entre las 19:00 y las 20:00 horas, incluso hasta las 21:00.

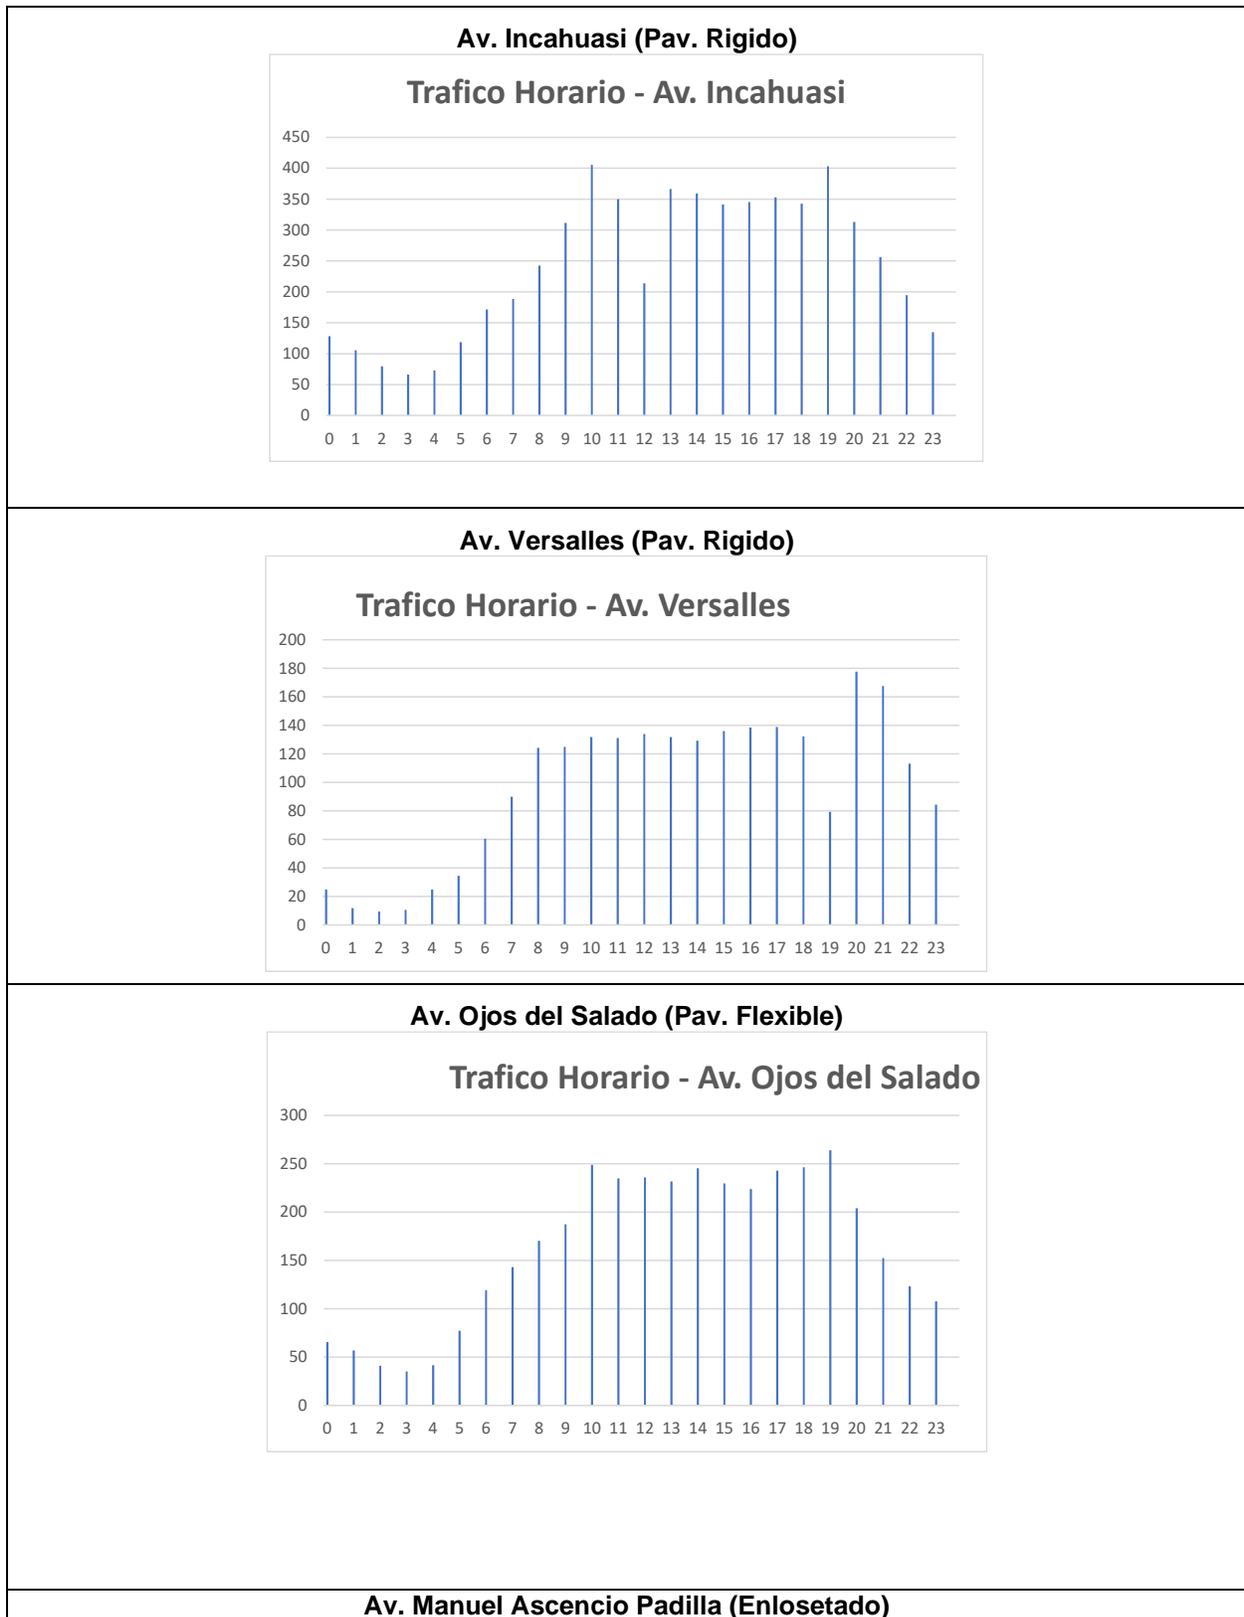
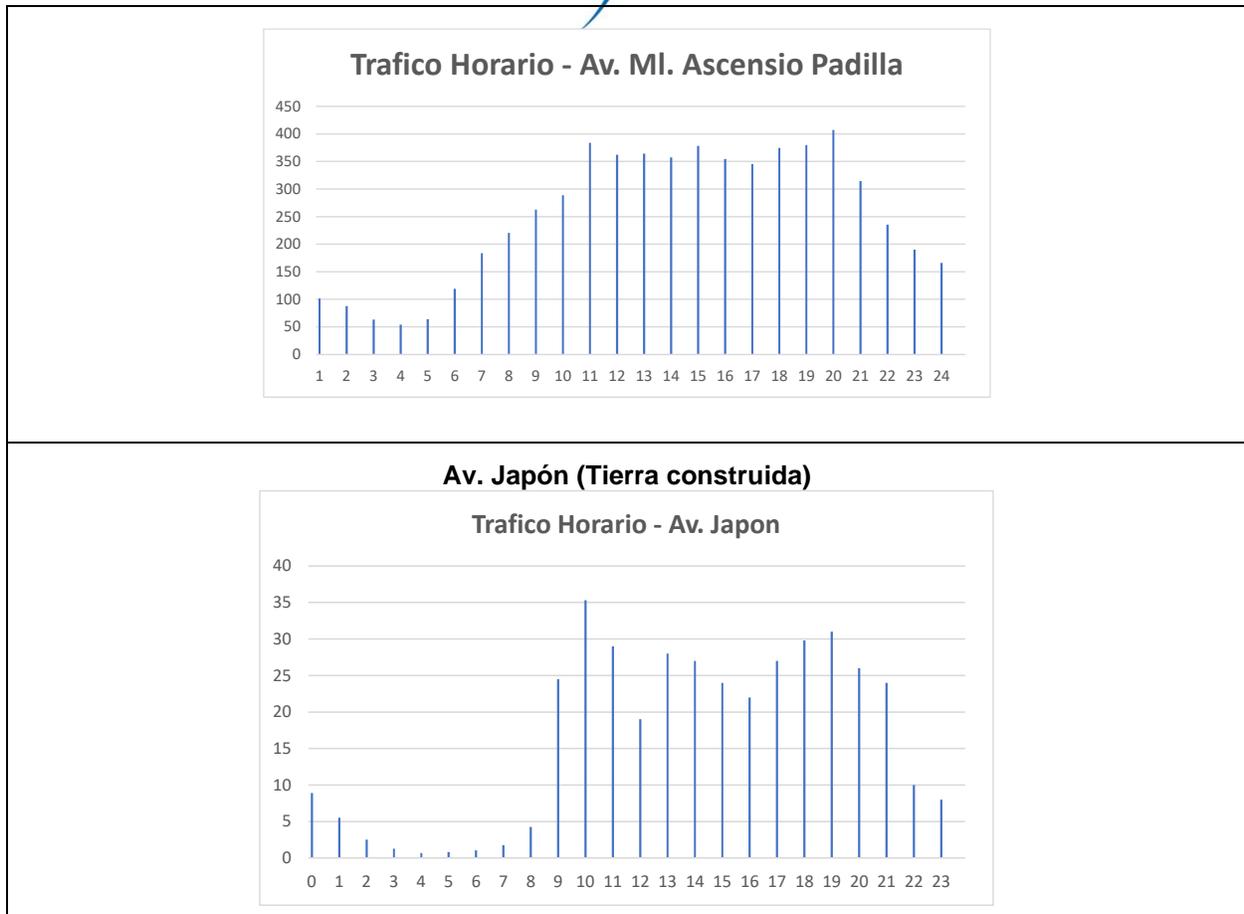
Figura 16: Histogramas del tráfico horario

El tráfico parece estabilizarse, presentándose como bastante uniforme entre las 10:00 y las 19:00 horas. Luego se presenta una hora-pico nocturna entre las 19:00 y las 21:00 para descender y presentar los menores tráficos (tráficos valle) entre las 2 y 4 de la madrugada.

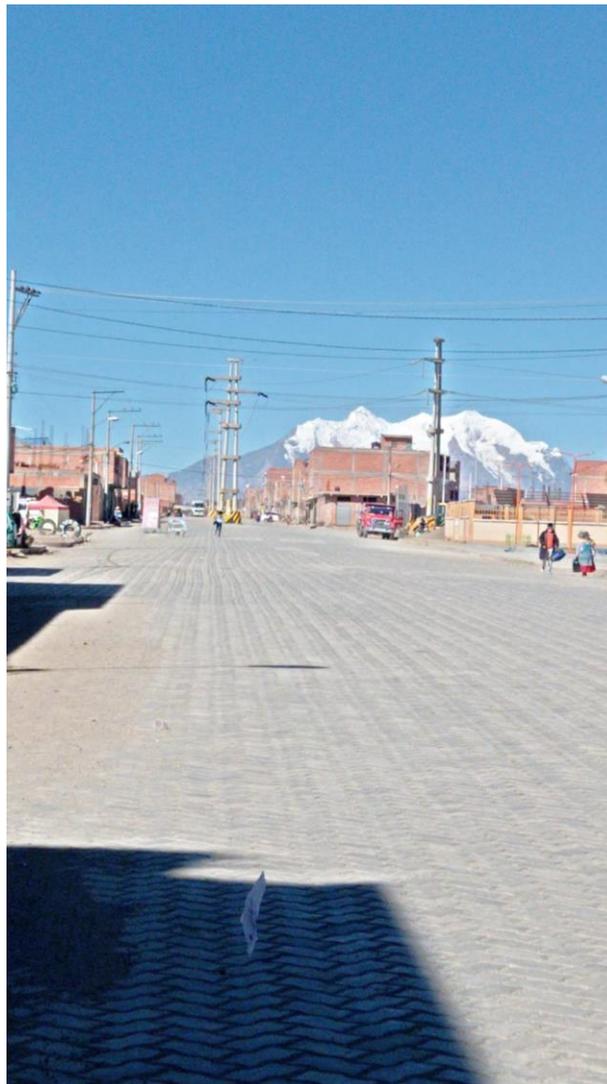
Foto1: Av. Héroes del Gas

Nótese las aceras muy limitadas, con un ancho mínimo, su condición es variada pues en sectores están revestidas, en otros se mantienen de tierra. Además, no mantienen un solo nivel. El estado en que se encuentran es regular pero variable según el sector.

Es interesante observar que la gente circula por la calzada, antes que usar las aceras que no cumplen adecuadamente su función.

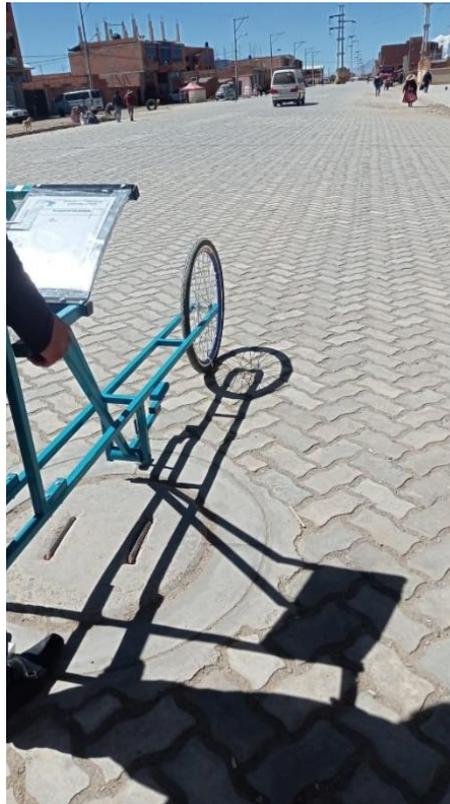
Foto 2: Av. Héroes del Gas

La fotografía muestra la capa superficial (losetas de concreto de cemento portland).

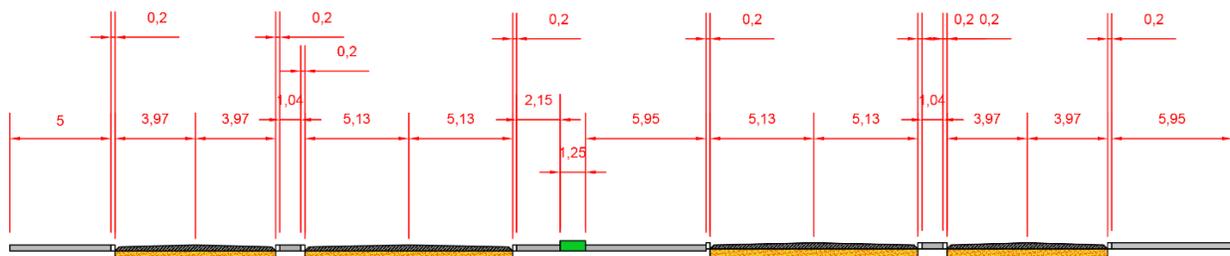
Gráfico Nro. 4: Perfil típico de la Av. Versalles

La avenida Versalles tiene pavimento rígido. Se inicia en la intersección con la avenida 6 de marzo (cerca de la extranca de Senkata) y se desarrolla en dirección sudeste.

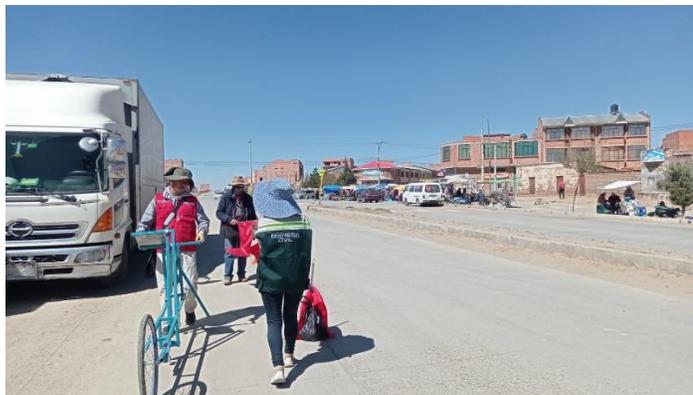
Foto 3: Av. Versalles

En la fotografía siguiente nótese algunos vehículos parados (parqueados) en la calzada de circulación rápida. Otros se encuentran sobre las vías destinadas al acceso residencial. Asimismo, ocupan parte de estas vías algunas vendedoras.

La tierra que se junta en los bordes de los carriles se constituye en un indicador del desorden del tráfico y del mal uso del espacio. Aunque con esa señal hemos determinado el carril de medición.

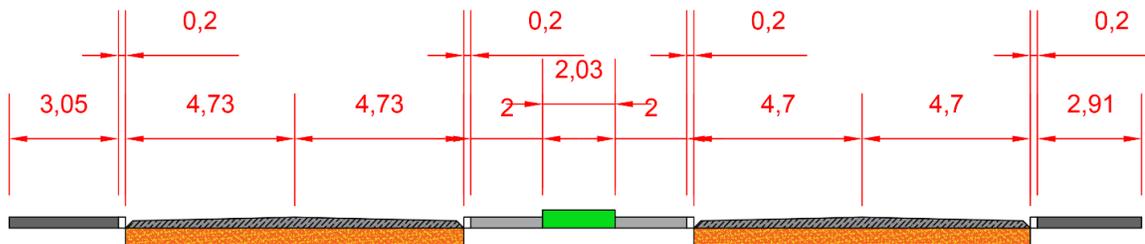
Gráfico Nro. 5: Av. Incahuasi
AV. INCAHUASI

La Avenida Incahuasi tiene pavimento rígido. El ancho de cada carril es poco ortodoxo. Las normas para carreteras establecen anchos de 3,50 a 3,65 metros. Se ha establecido que el ancho más adecuado es 3,30 metros.

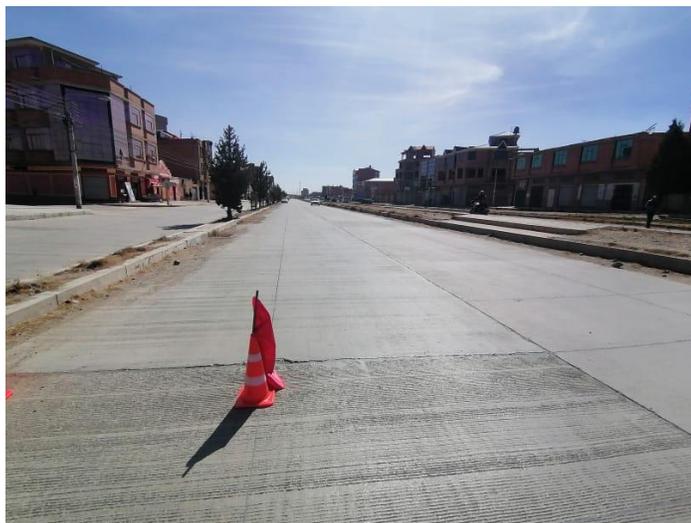
Foto 4: Av. Incahuasi

Vista panorámica de la Avenida, se nota ya el deterioro de la calzada, a nivel de las juntas (aristas y vértices) así como de la superficie.

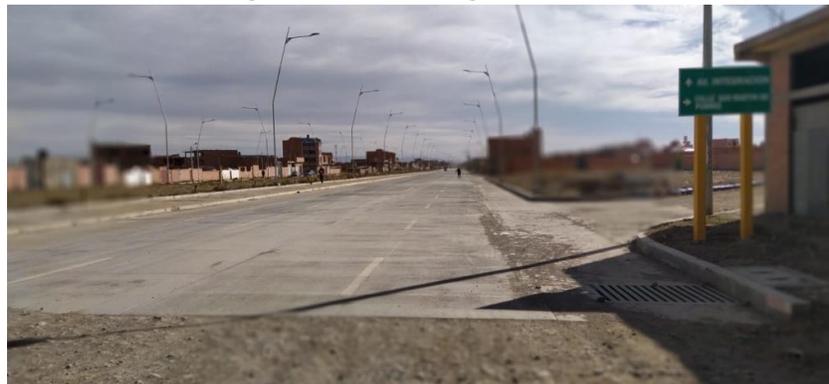
Fotografía RF 13 Singularidad (sumidero)

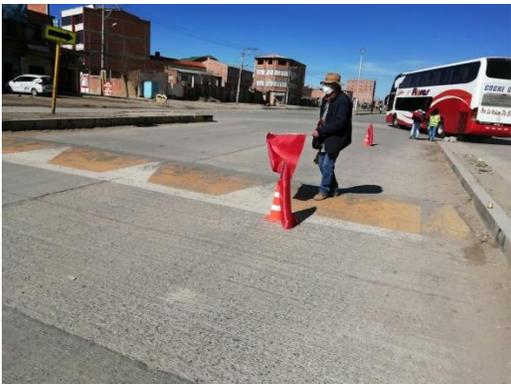
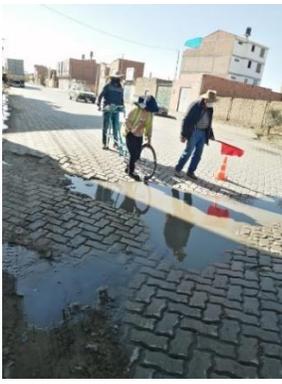
Fotografía RF 14 Singularidad (rompemuelles)	Fotografía RF 15 Singularidad (cuneta)

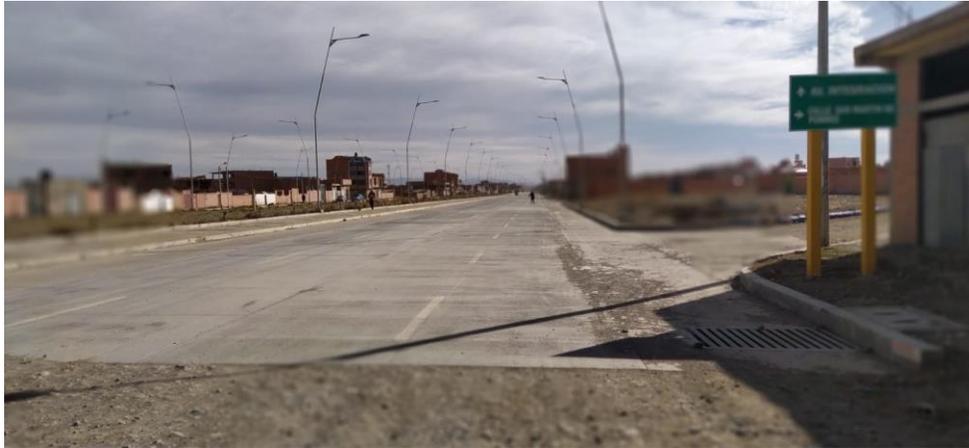
Foto ORF 28 Singularidad (sumidero)

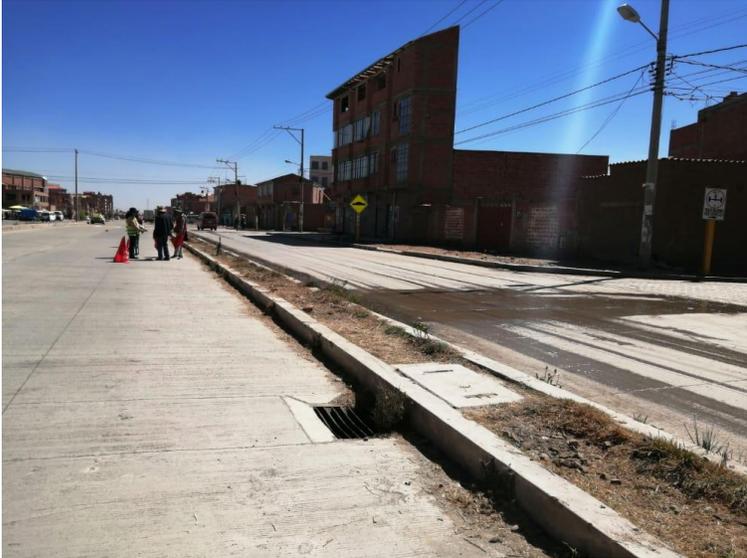
Foto ORF 39	Foto ORF 40 – Sumidero

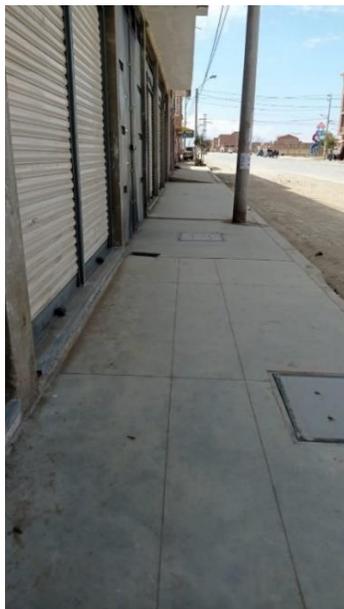
<p>Foto ORF 60 Midiendo la avenida, para dibujar el perfil transversal típico y apreciar algunos aspectos misceláneos (aceras desiguales)</p>	<p>Foto ORF 61 Midiendo la avenida Héroes del Gas, para el perfil transversal típico y apreciar el tráfico</p>
--	---

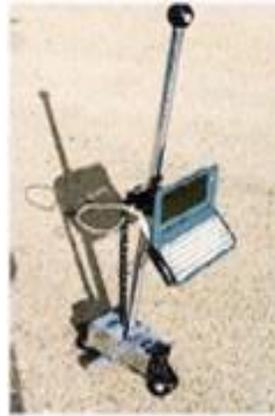
Foto ORF 63.- Face Dipstick

FACE DIPSTICK: El Face Dipstick o perfil pivotante (varilla graduada) es un equipo de alta precisión y de bajo costo; aunque debido a su bajo rendimiento solo se obtiene una limitada cantidad de datos (medidas) del perfil longitudinal de la vía, considerando el tiempo. Este equipo consiste en un inclinómetro soportado por dos apoyos separados por una distancia de 25 a 30 cm, los cuales registran la elevación de un apoyo relativo a elevación del otro apoyo y una barra que permite hacer desplazamientos con el Dipstick.

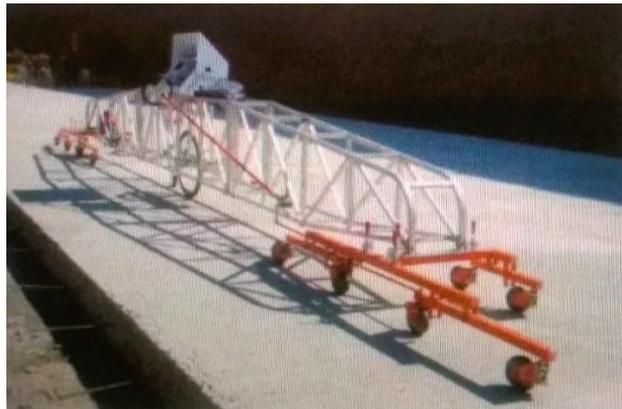
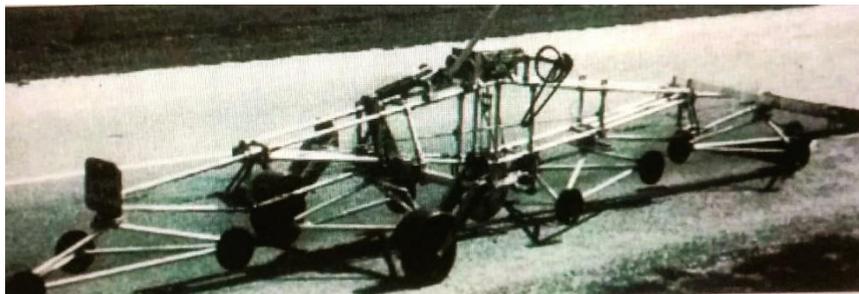
Foto ORF 64 y ORF 65.- Perfilógrafos California y Rainhart

PERFILÓGRAFOS: Los Perfilógrafos han sido utilizados desde hace bastante tiempo y existen diseños diversos. Se presentan dos tipos de perfilógrafos de entre muchos que han sido desarrollados, son el perfilógrafo California y el Rainhart (Zevallos G., 2016, pág. 34)

Los perfilógrafos tienen una rueda sensible, montada al centro del marco para mantener el movimiento vertical libre. La desviación de un plano de referencia, establecido por el marco del Perfilógrafo, se registra en papel según el movimiento de la rueda sensible. Los perfilógrafos pueden calcular desviaciones muy ligeras de la superficie y ondulaciones en aproximadamente 6.0 m (20 pies) en longitud. Los perfilógrafos son aparatos relativamente baratos, simples de manejar y mantener, y proveen un perfil de la superficie analizada que los usuarios fácilmente pueden entender. Ambos son operados manualmente por una sola persona, a la velocidad normal de caminado; por esta razón no se usan para obtener la regularidad de una red de carreteras, labor que requiere de alta velocidad. Su principal uso ha sido en el control de calidad de construcciones, en los cuales se realizan re-chequeos de los nuevos tramos de pavimentos con defectos y verificar su corrección. Son también muy apropiados para examinar losas de puentes, así como para aquellos trabajos que requieren sólo una distancia corta de perfil (Zevallos G., 2016, pág. 35).

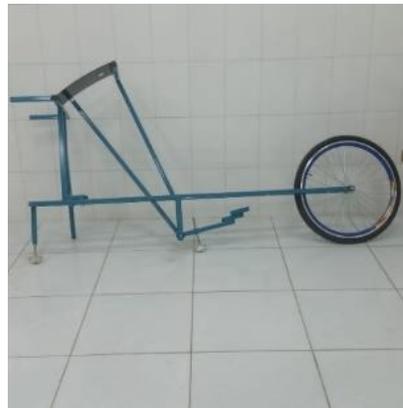
Foto ORF 68.- Rugosímetro MERLIN

Se debe tomar 200 observaciones respecto a la cuerda promedio de forma consecutiva a lo largo de la vía considerando un intervalo de longitud constante entre cada medición. El equipo nos da como condición que a mayor rugosidad será mayor la variabilidad de los desplazamientos. Al definir el histograma de distribución de frecuencias de las mediciones, será posible medir la dispersión de las desviaciones y correlacionarlas con la escala estándar de la rugosidad (ver Figura 4). Rango estadístico “D” es el parámetro que establecerá la magnitud de la dispersión, este será determinado después de la depuración del 10% de la muestra (10 en cada cola del histograma). El valor D es la rugosidad del pavimento en “unidades Merlín”, (Reyes B, 2020, pag.17).
